## PuMA measure

### Acoustic seal of tailgate rattling/groaning

NE 65135204-01 - 15/10/19

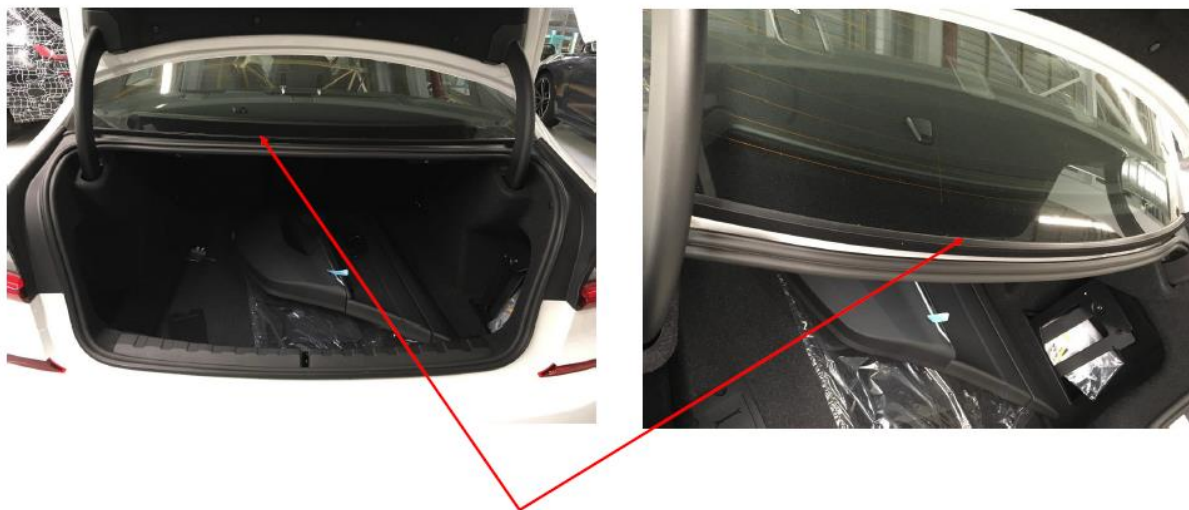
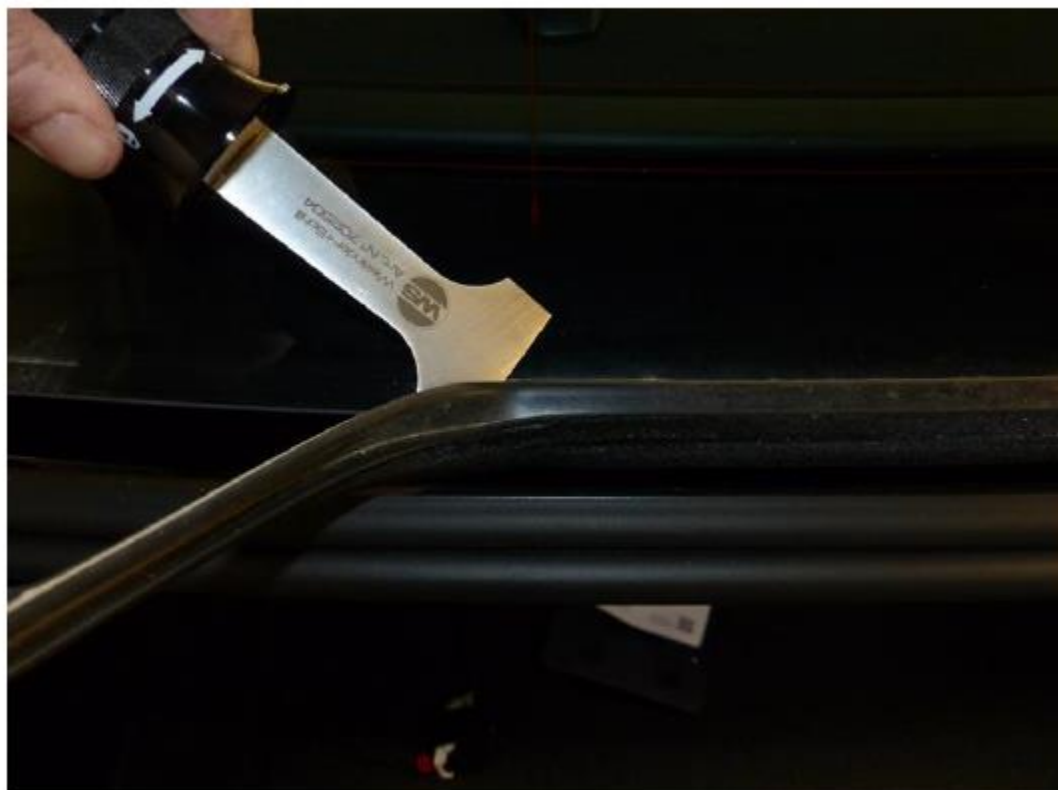
هنگام رانندگی در مسیر های نا هموار، صدای اضافی از قسمت درب صندوق عقب به گوش می رسد.

ترکیبات مواد به کار رفته در واشر صداگیر درب صندوق عقب دلیل به وجود آمدن صداست.

1. واشر صداگیر را همانند تصاویر زیر جدا نمایید.

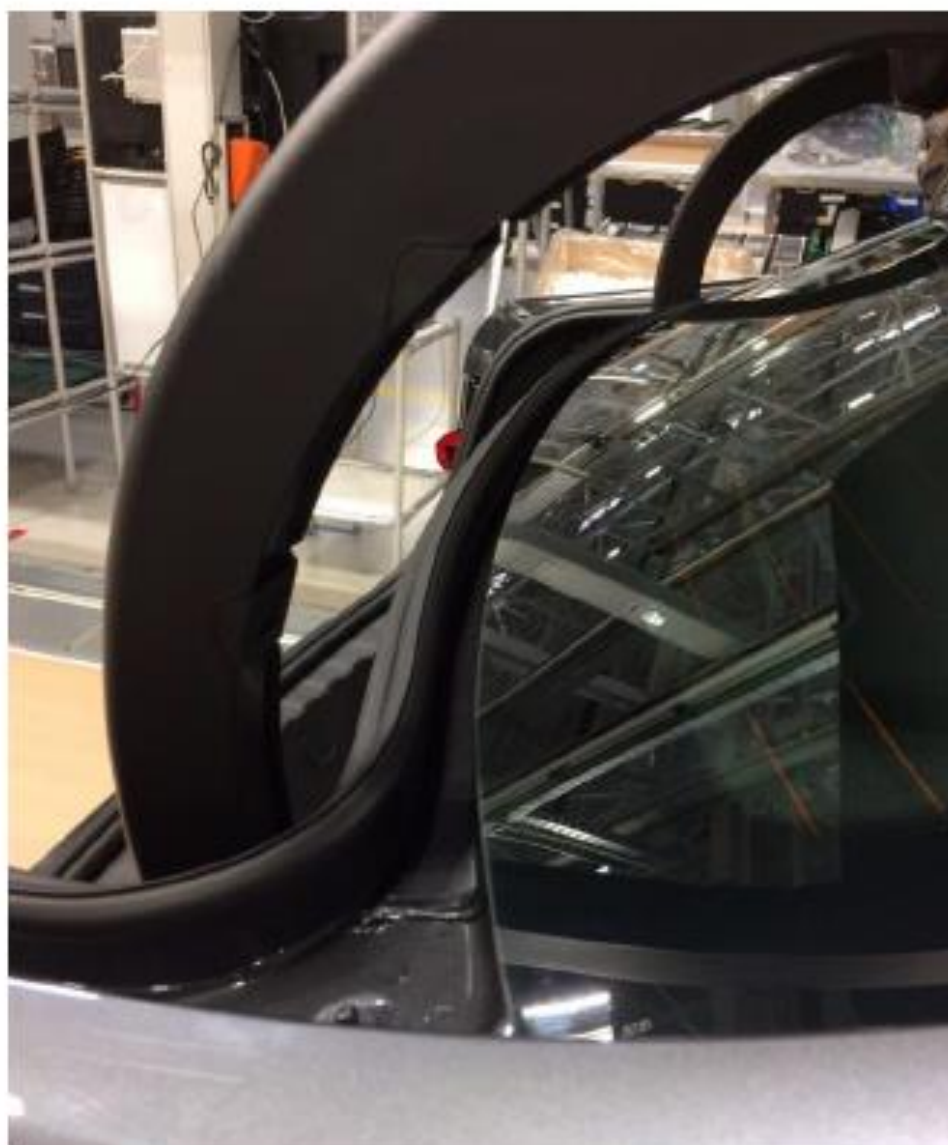
3. تصویر زیر خودرو را بعد از جدا کردن واشر نشان می دهد:

2. باقیمانده چسب را با ماده تمیز کننده R1 (با شماره فنی 217 211 2 19 38) تمیز نمایید.
